**YRKESTRAFIKK  
FORBUNDET**

**HØRING OM FORSLAG TIL FORSKRIFT OM ENDRING I FORSKRIFT 3. DESEMBER 2009 NR. 1438 OM UNIVERSELL UTFORMING AV MOTORVOGN I LØYVEPLIKTIG TRANSPORT MV.**

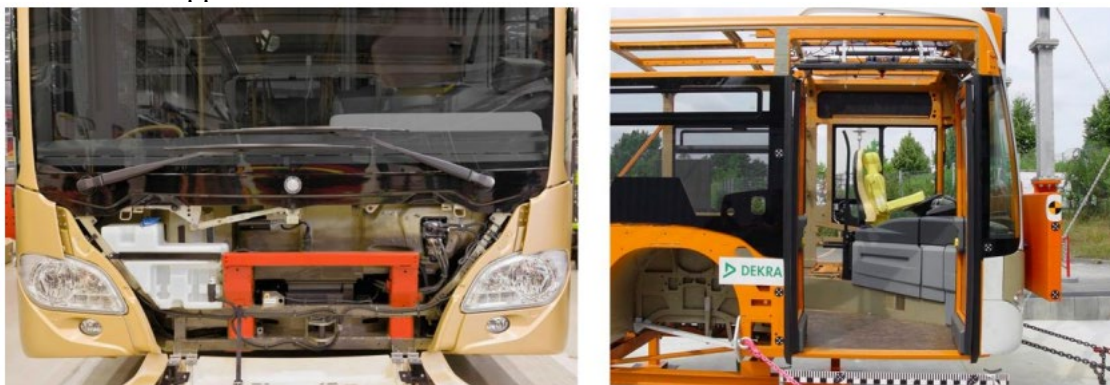
At den foreslåtte pendeltesten kan gi liten beskyttelse mot reelle hendelser er godt illustrert på Mercedes Benz sin bybussmodell Citario, som på frivillig basis tilfredsstiller kravene i ECE R-29. Forsterkningen er lokalisert omtrent midt i fronten, og vil derfor ikke gi fører noen som helst beskyttelse i en ulykke med lite overlapp, slik som i Tangen- ulykken, hvor det kun var 15-20% overlapp.

Figur 31: Forsterkning i front på Mercedes-Benz Citario, for å imøtekomme krav i ECE-R-29.  
Foto: Mercedes-Benz. 2011

Testing etter ECE R-29 Annex 3 punkt 5.1. flg. innebærer at det gjennomføres en belastningstest på hele bussens front samtidig. Det stilles ingen krav til hvor selve forsterkningen er plassert i bussens front, og kjøretøy trenger dermed ikke ha kollisjonssikkerhet trukket helt ut i sidene. I en stor andel møteulykker er overlappet mellom bilene liten. Dette er gjerne de alvorlige ulykkene, slik det blir påpekt i høringsnotatet. Forskning viser at produsentene gjerne retter seg inn mot godkjenning i henhold til gjeldende standard, uten å ta hensyn til hvilken utforming som gir best mulig sikkerhet<sup>1</sup>.
